## COLLEGAMENTO CICLOPEDONALE IN PROSSIMITÀ DELLA FOCE DEL FIUME ASO TRA I COMUNI DI ALTIDONA E PEDASO

# PROGETTO DEFINITIVO

## RELAZIONE BOTANICO VEGETAZIONALE

**RELAZIONE BOTANICO-VEGETAZIONALE**

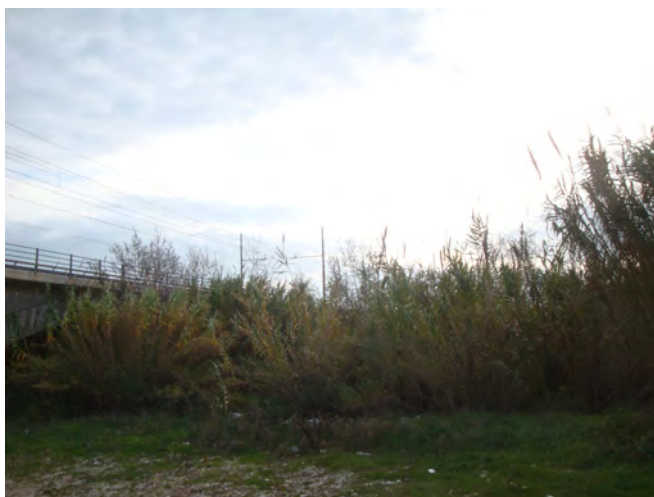
– in sponda orografica sinistra si rileva la presenza sull'argine ed in parte nell'alveo di un'estesa copertura a canna domestica con alcuni esemplari isolati di salice (*Salix* spp.) e pioppo nero (*Populus nigra*) allo stato arbustivo. Alcuni esemplari isolati di robinia (*Robinia pseudoacacia*) si rinvenivano al piede esterno dell'argine in prossimità del depuratore del Comune di Altidona. In corrispondenza dell'area pubblica denominata Parco dei due ponti, in comune di Altidona, la vegetazione prossima all'argine si arricchisce per la presenza di una siepe di alloro (*Laurus nobilis*) e delle specie arboree quali alloro, corbezzolo (*Arbutus unedo*), lentisco (*Pistacia lentiscus*), pioppo nero (*Populus nigra*), melograno (*Punica granatum*), viburno tino (*Viburnum tinus*), che compongono la fascia di vegetazione con funzione “schermante” disposta a semicerchio in prossimità del depuratore (a nord di quest'ultimo);

Argine prossimo al ponte ferroviario  
popolamenti a canna domestica con qualche salice arbustivo

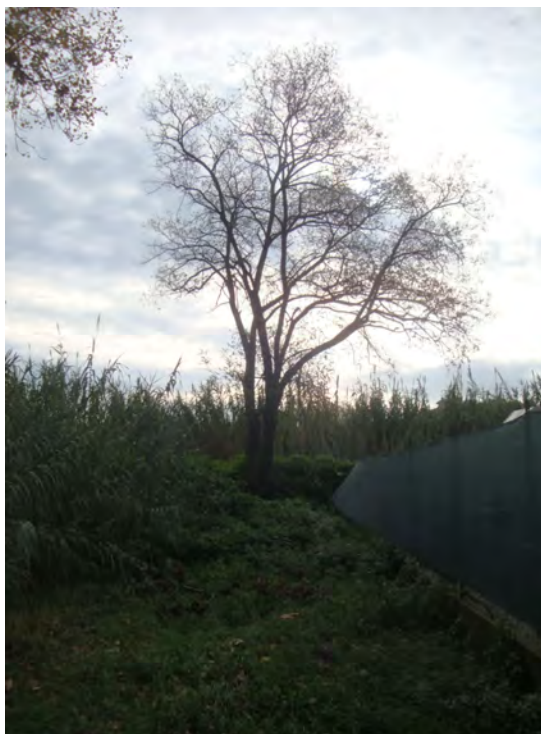
Robinia radicata al piede esterno dell'argine  
in prossimità del depuratore

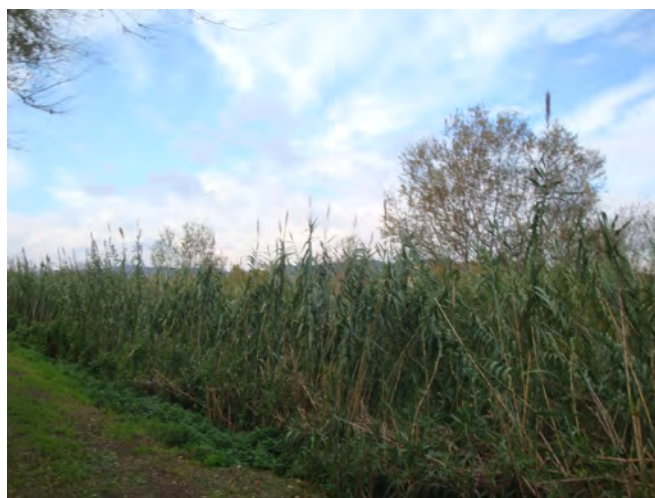
- in sponda orografica destra l'argine è privo di vegetazione e quest'ultima è presente nell'alveo composta da canna domestica, alcuni salici e pioppi isolati

Popolamento di canna domestica  
con qualche salice arbustivo

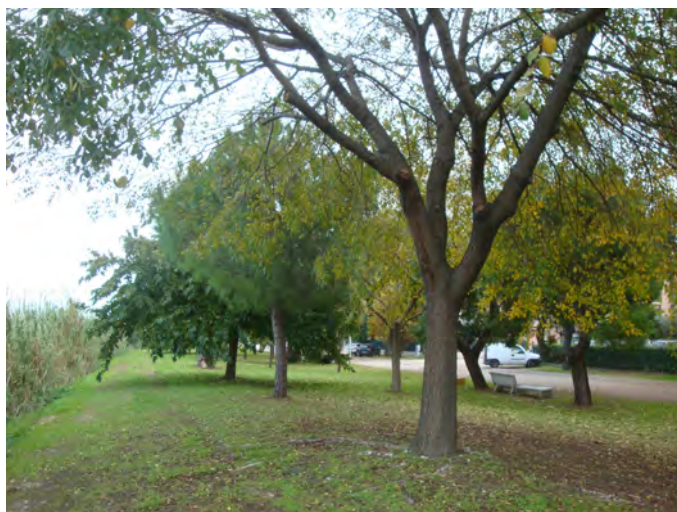
arbustivi. A ridosso dell'argine, a sud, è presente una fascia di verde pubblico che si sviluppa parallelamente al fiume dove sono presenti delle alberature disposte in filari costituite da salici (*Salix* spp.), pino d'aleppo (*Pinus halepensis*), gelso (*Morus platanifolia*), pioppo nero (*Populus nigra*), farnia (*Quercus robur* f. *fastigiata*).

Vegetazione arborea dell'area a verde pubblico  
prossima all'argine destro

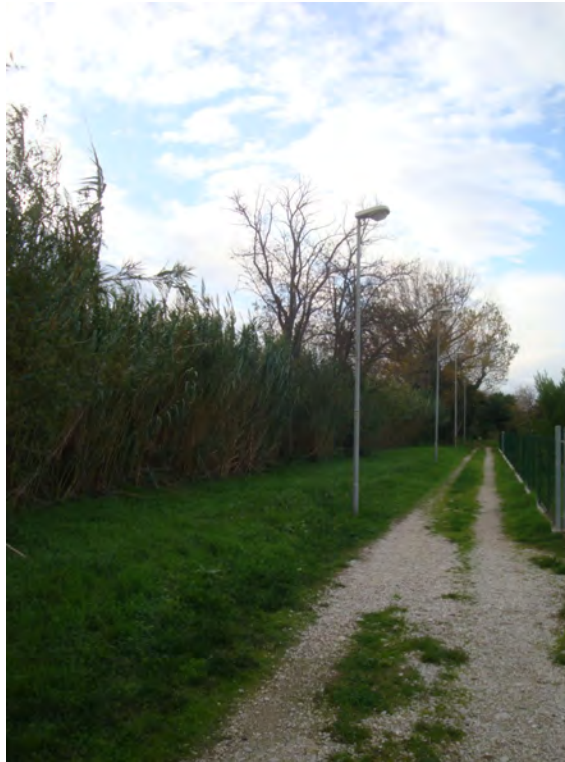
- in sponda sinistra oltre alla canna domestica, che ricopre l'argine e discende in parte anche nell'alveo, si ha della robinia (*Robinia pseudoacacia*) disposta in piccoli gruppi e qualche pioppo nero isolato radicati in prossimità del piede esterno dell'argine;

Robinie radicata al piede esterno dell'argine

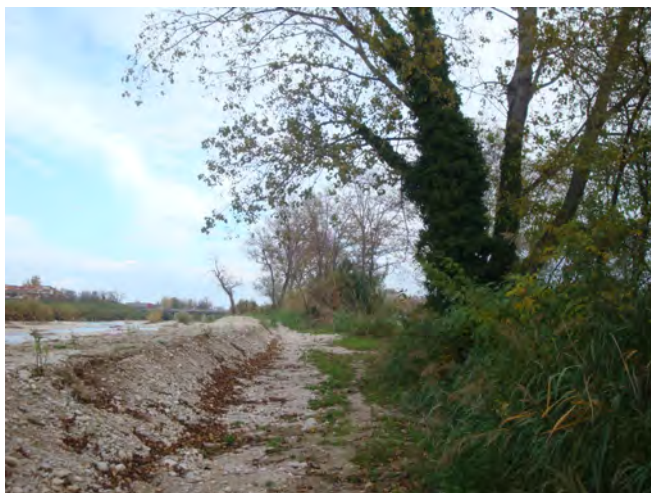
- in sponda destra a partire dal ponte della A14 si ha un tratto di argine di m. 170 circa privo di vegetazione, eccezion fatta per un grosso pioppo posto a m. 120 circa. Alle spalle dell'argine (direzione sud) si rinvencono alcune robinie e pioppi neri. Proseguendo in direzione della foce si ha della canna domestica che forma una fascia di vegetazione, a ridosso dell'argine in alveo. Ai margini del popolamento vi sono alcuni esemplari di salice e pioppo nero arbustivi.

Argine privo di vegetazione;  
pioppo nero nell'area retrostante

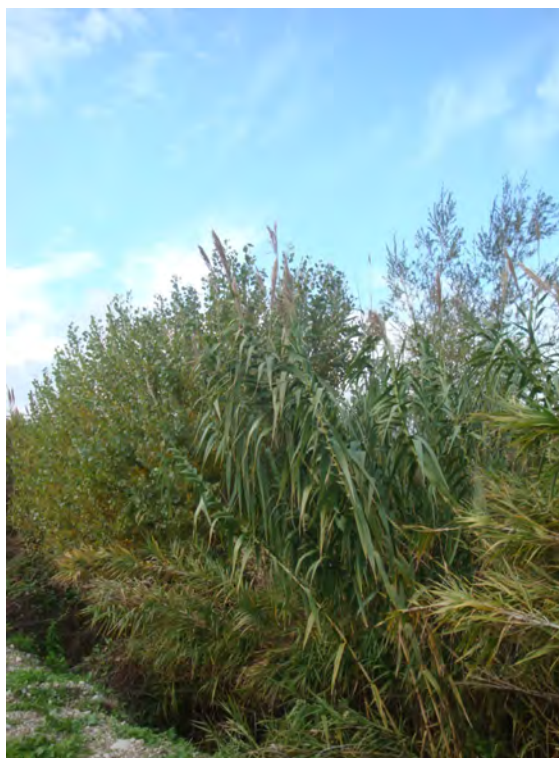
Pioppi neri e salici arbustivi radicati al margine  
del popolamento a canna domestica

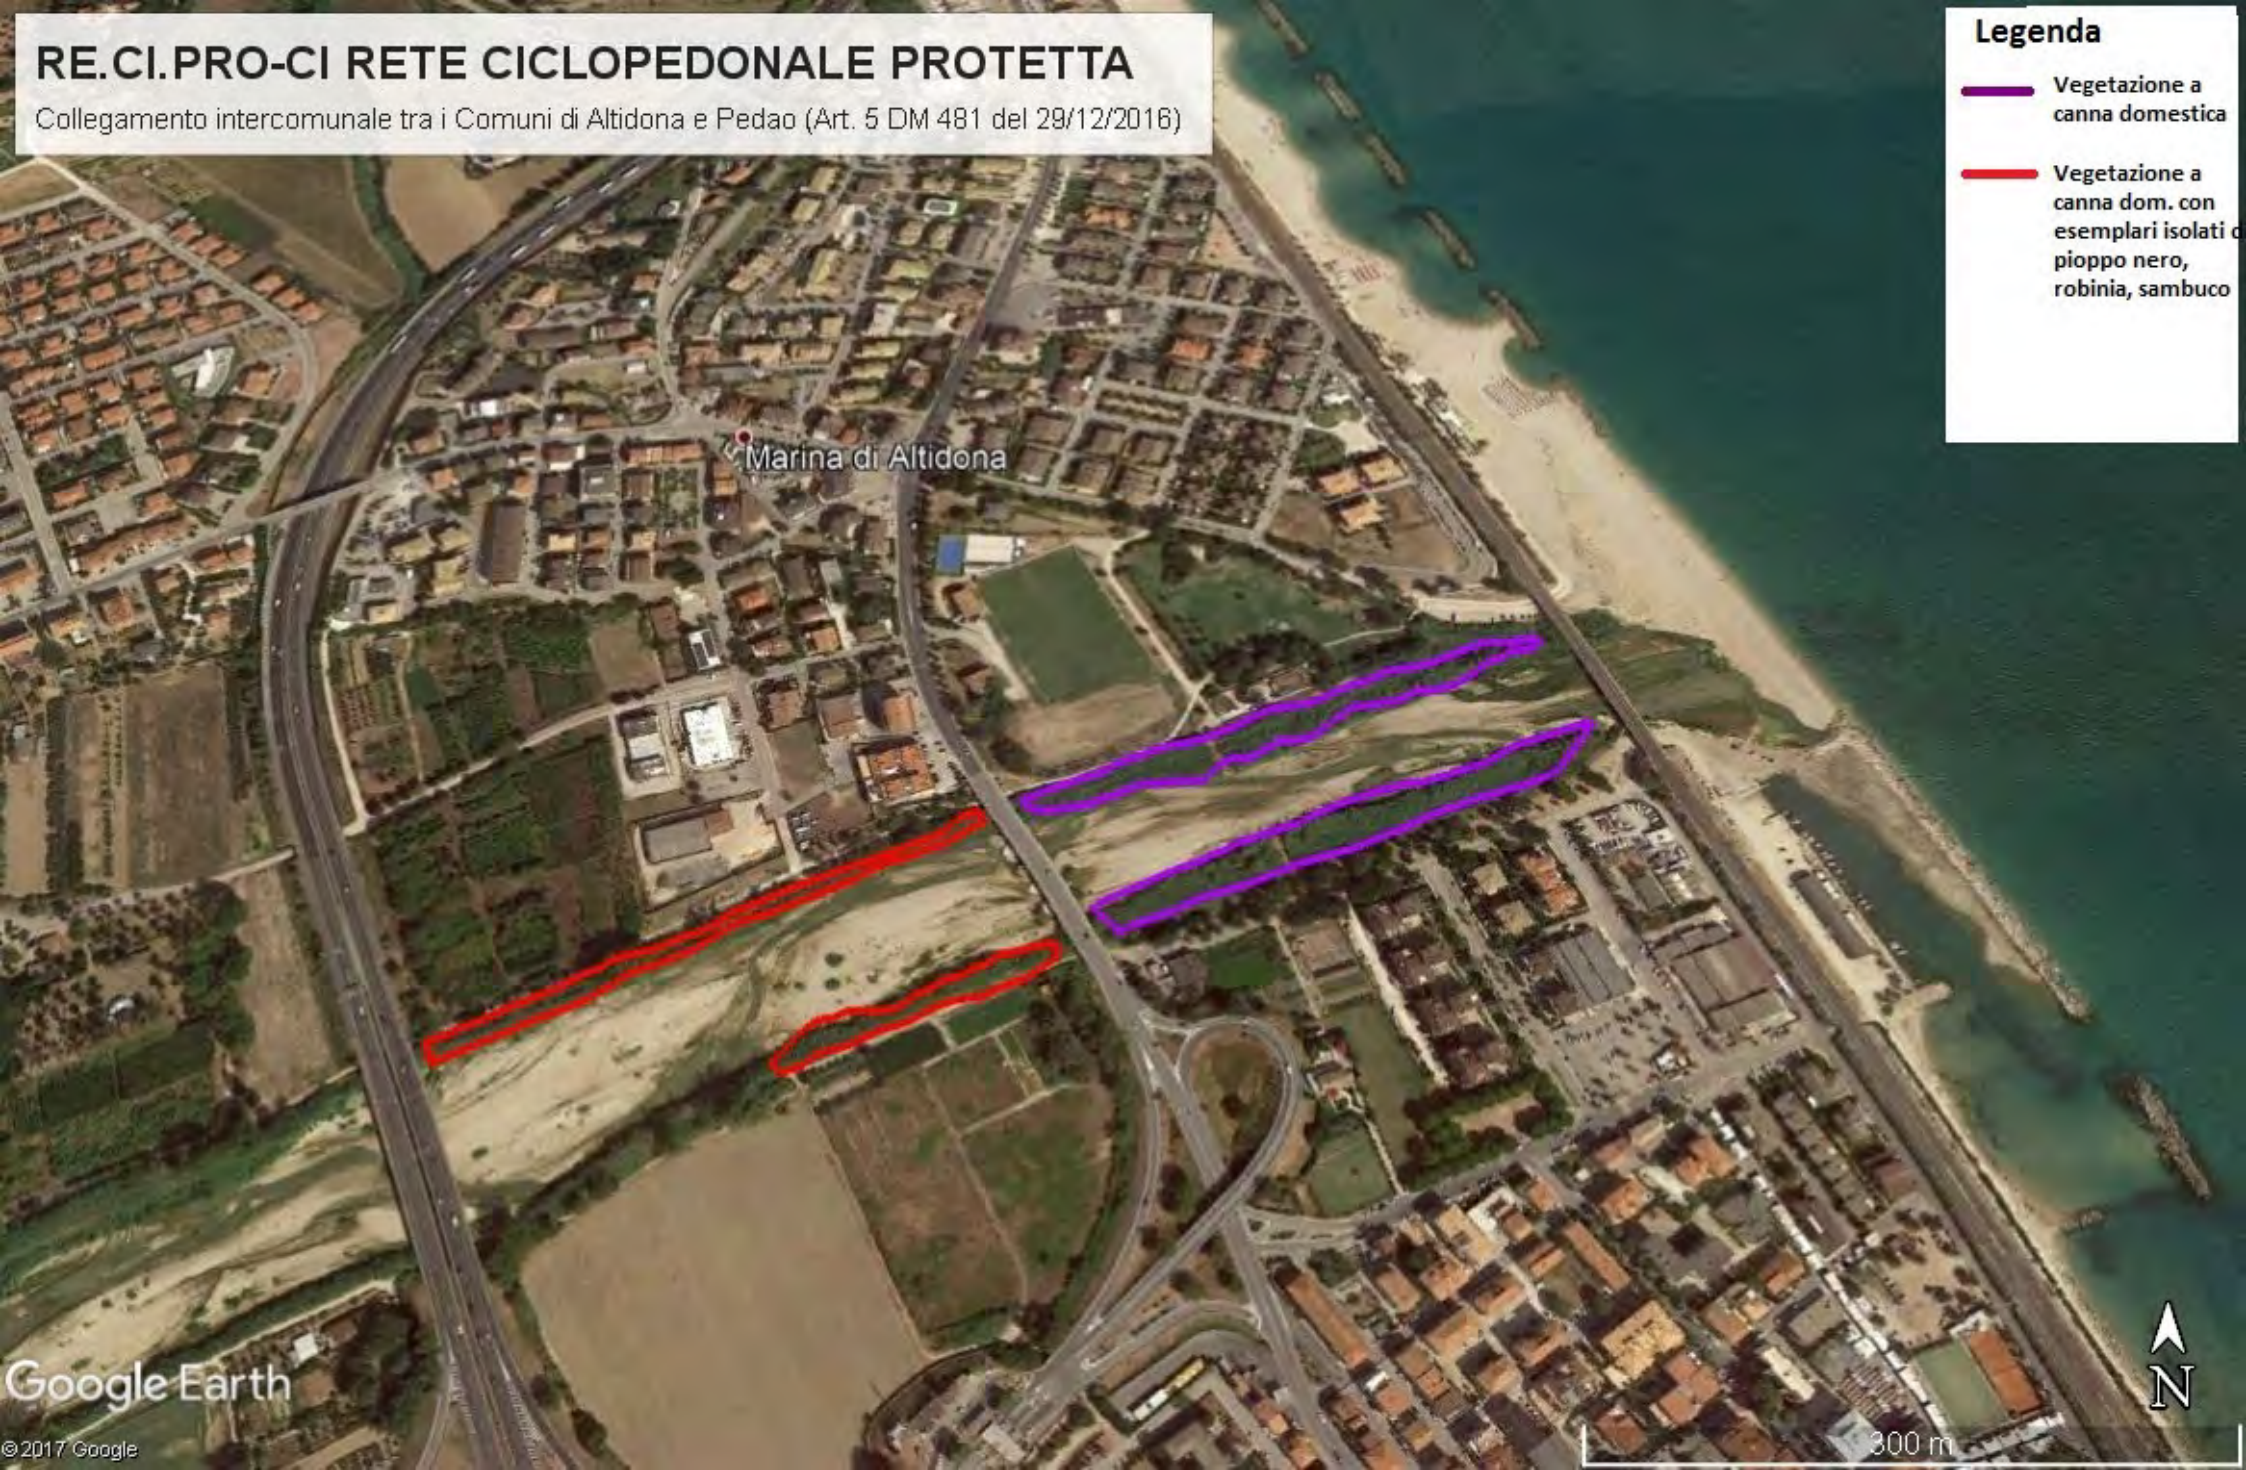
- Carta della vegetazione

Vegetazione a canna domestica
-

Vegetazione a canna dom. con esemplari isolati di pioppo nero, robinia, sambuco
